STUDIO GEOLOGICO A SUPPORTO DELLA  
REVISIONE DEL P.R.G. DEL COMUNE DI  
SCICLI (RG). CIG. Z10267FA29

CARTOGRAFIA DI SINTESI A1c - B1b

CARTA GEOMORFOLOGICA  
SCALA 1:10.000

TAV. D

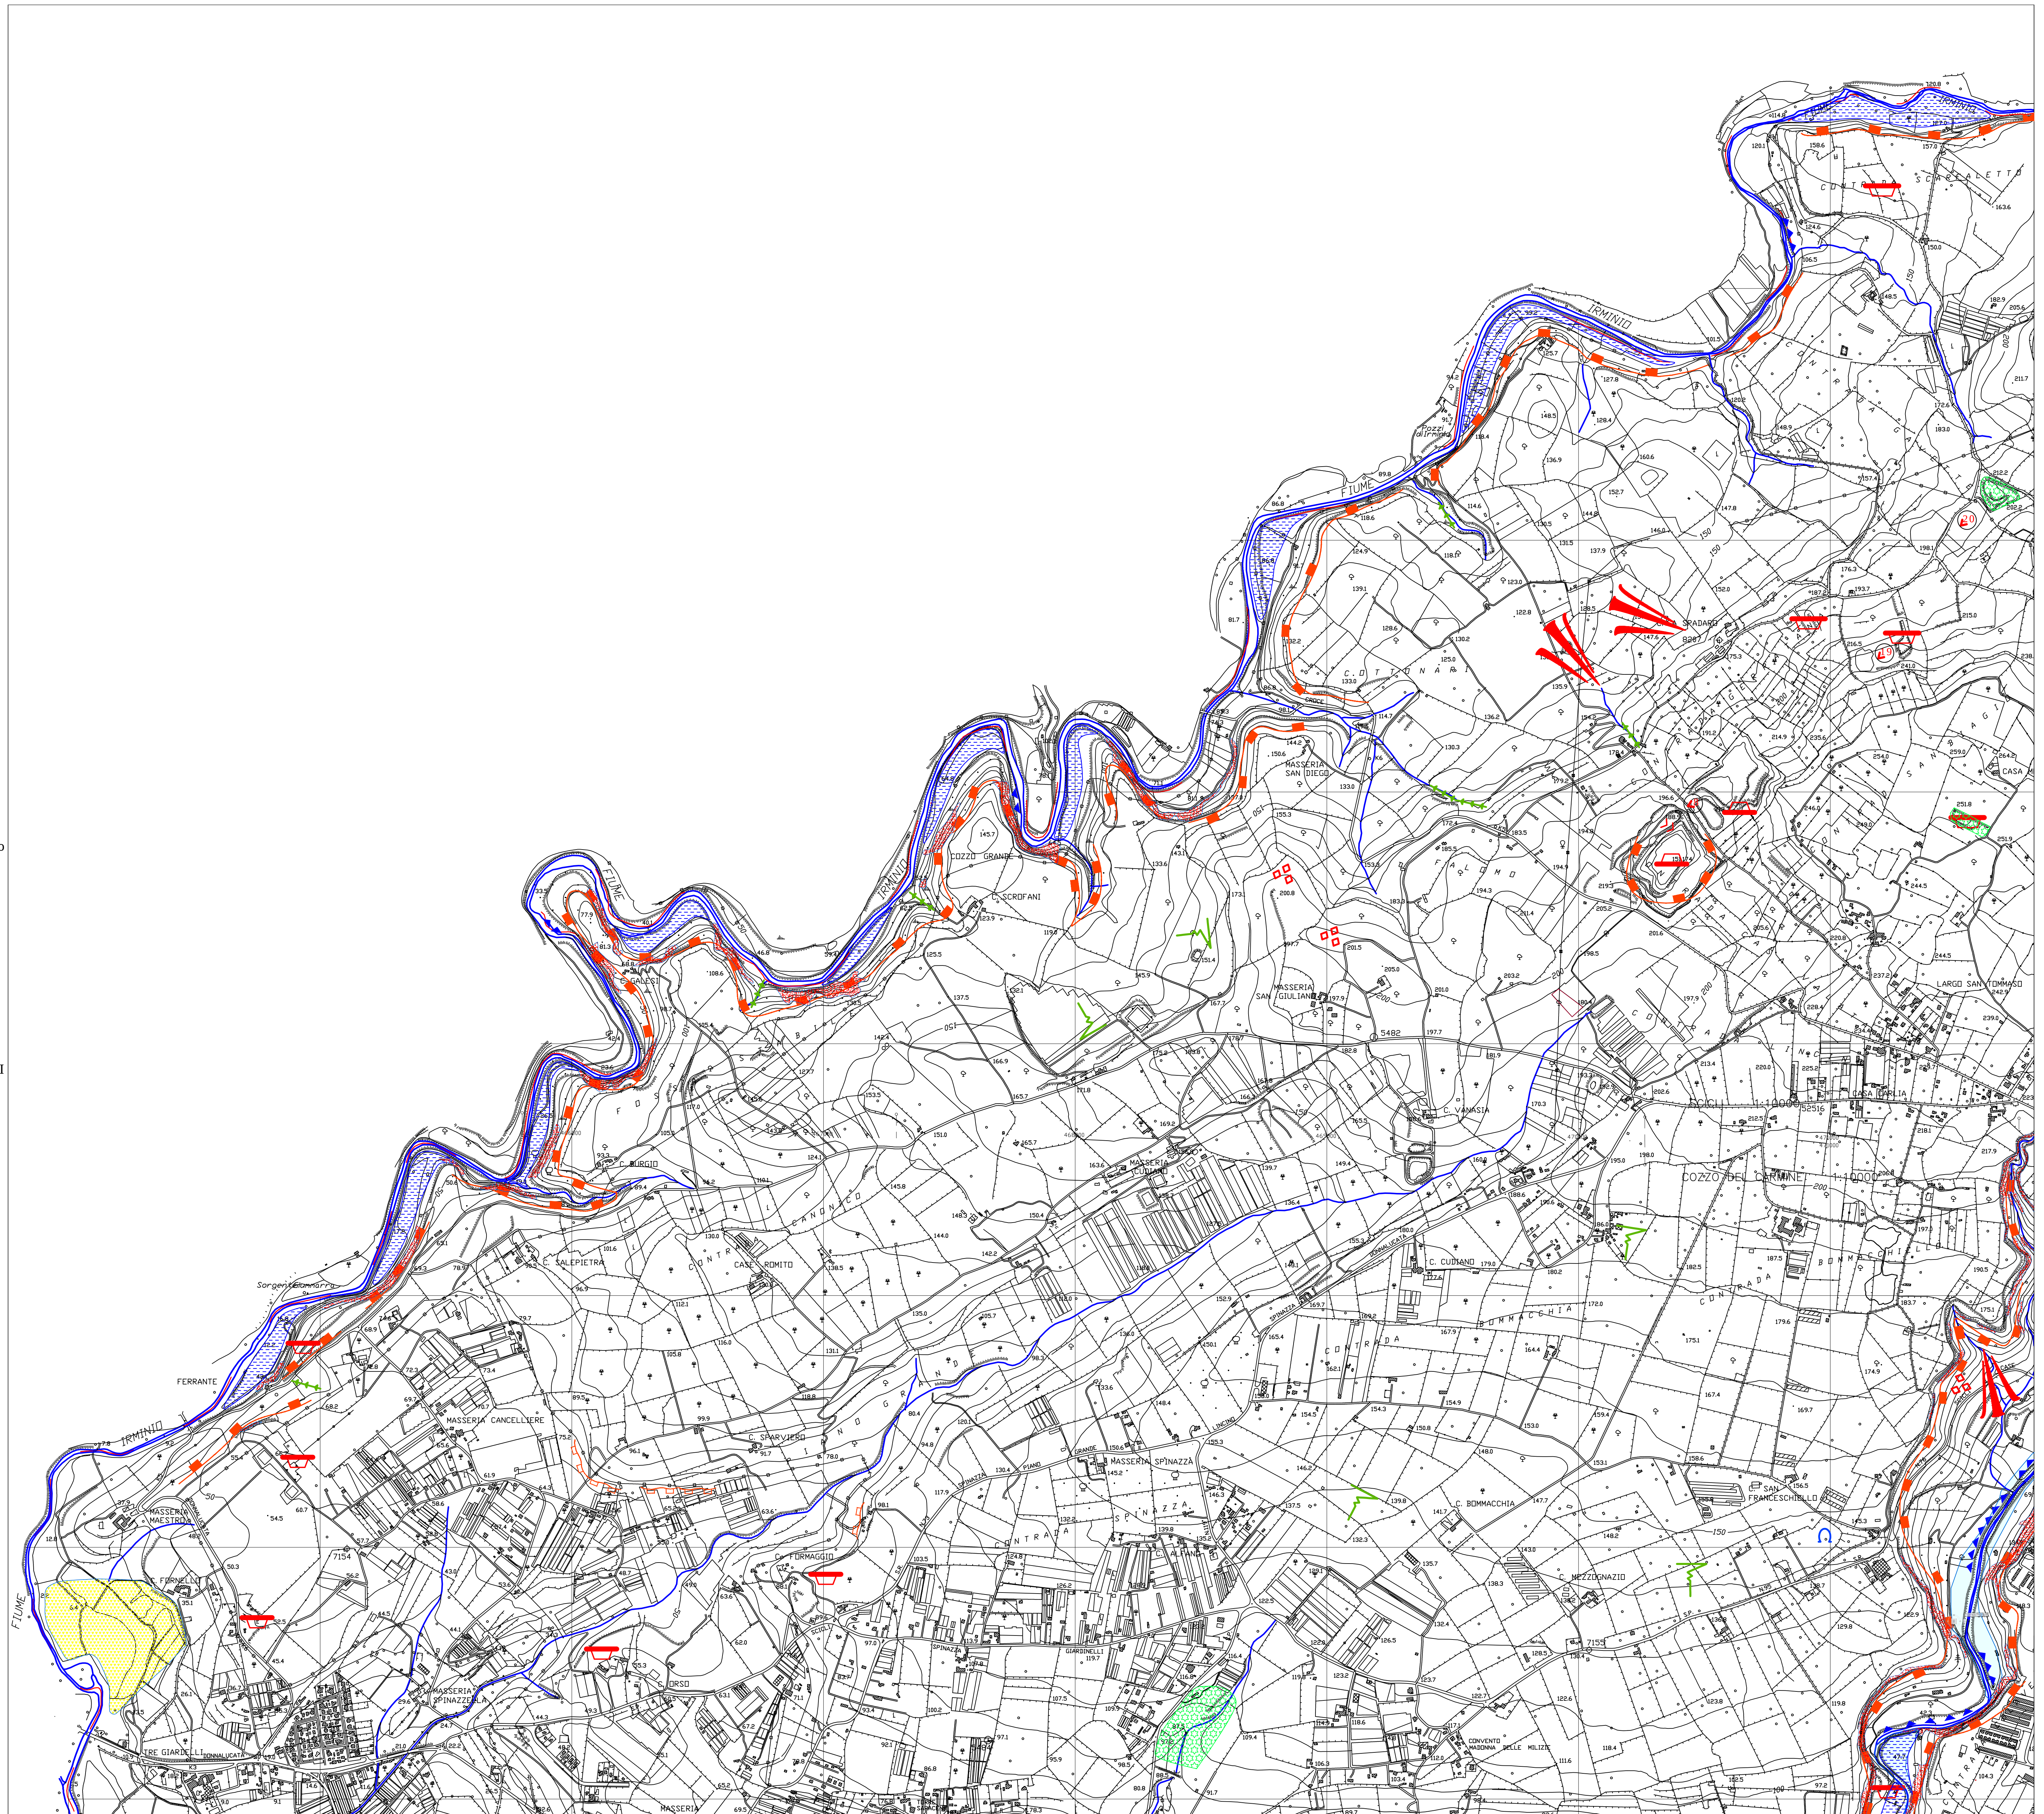
(Base topografica CTR: 647150 - 648140 - 650040 - 651010 - 651020 - 650080 - 651050 - 651060)
