STUDIO GEOLOGICO A SUPPORTO DELLA  
REVISIONE DEL P.R.G. DEL COMUNE DI  
SCICLI (RG). CIG. Z10267FA29

CARTA GEOMORFOLOGICA  
SCALA 1:10.000

TAV. A

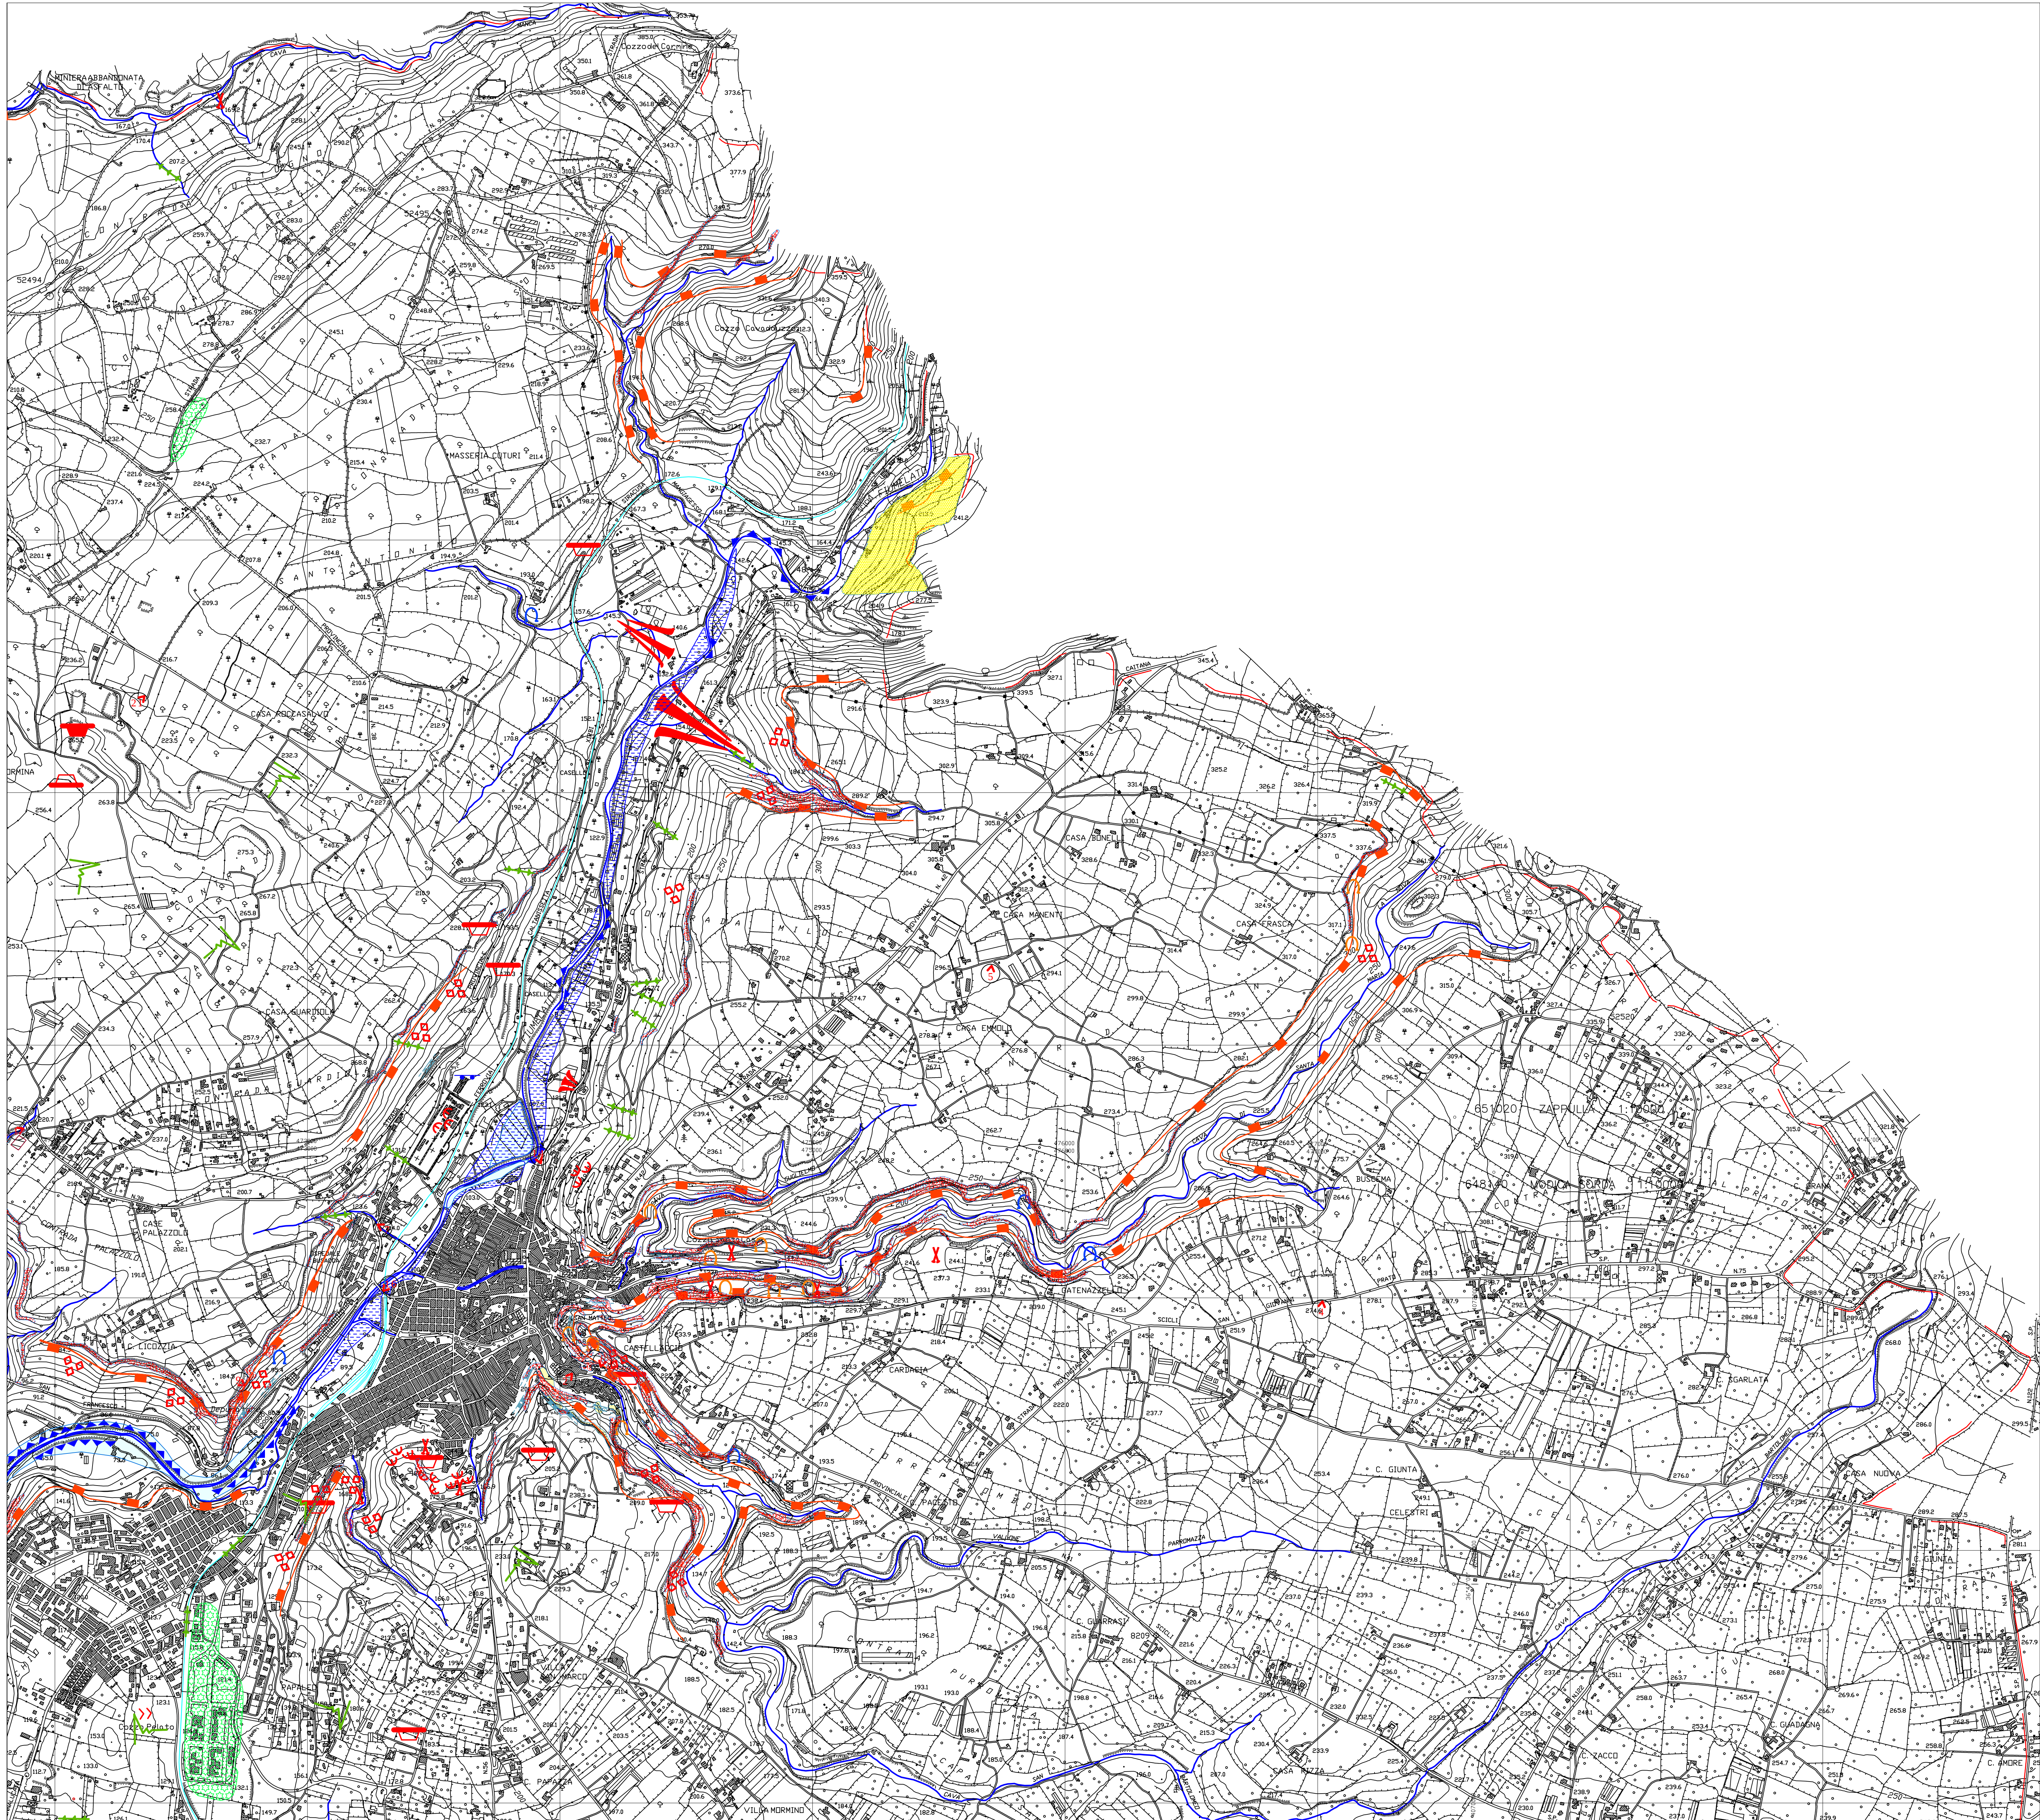
(Base topografica CTR: 647150 - 648130 - 648140 - 650040 - 651010 - 651020 - 650080 - 651050 - 651060)
