COMUNE DI SCICLI  
LIBERO CONSORZIO COMUNALE DI RAGUSA

STUDIO GEOLOGICO A SUPPORTO DELLA  
REVISIONE DEL P.R.G. DEL COMUNE DI  
SCICLI (RG). CIG. Z10267FA29

CARTA GEOMORFOLOGICA  
SCALA 1: 10.000

TAV. C

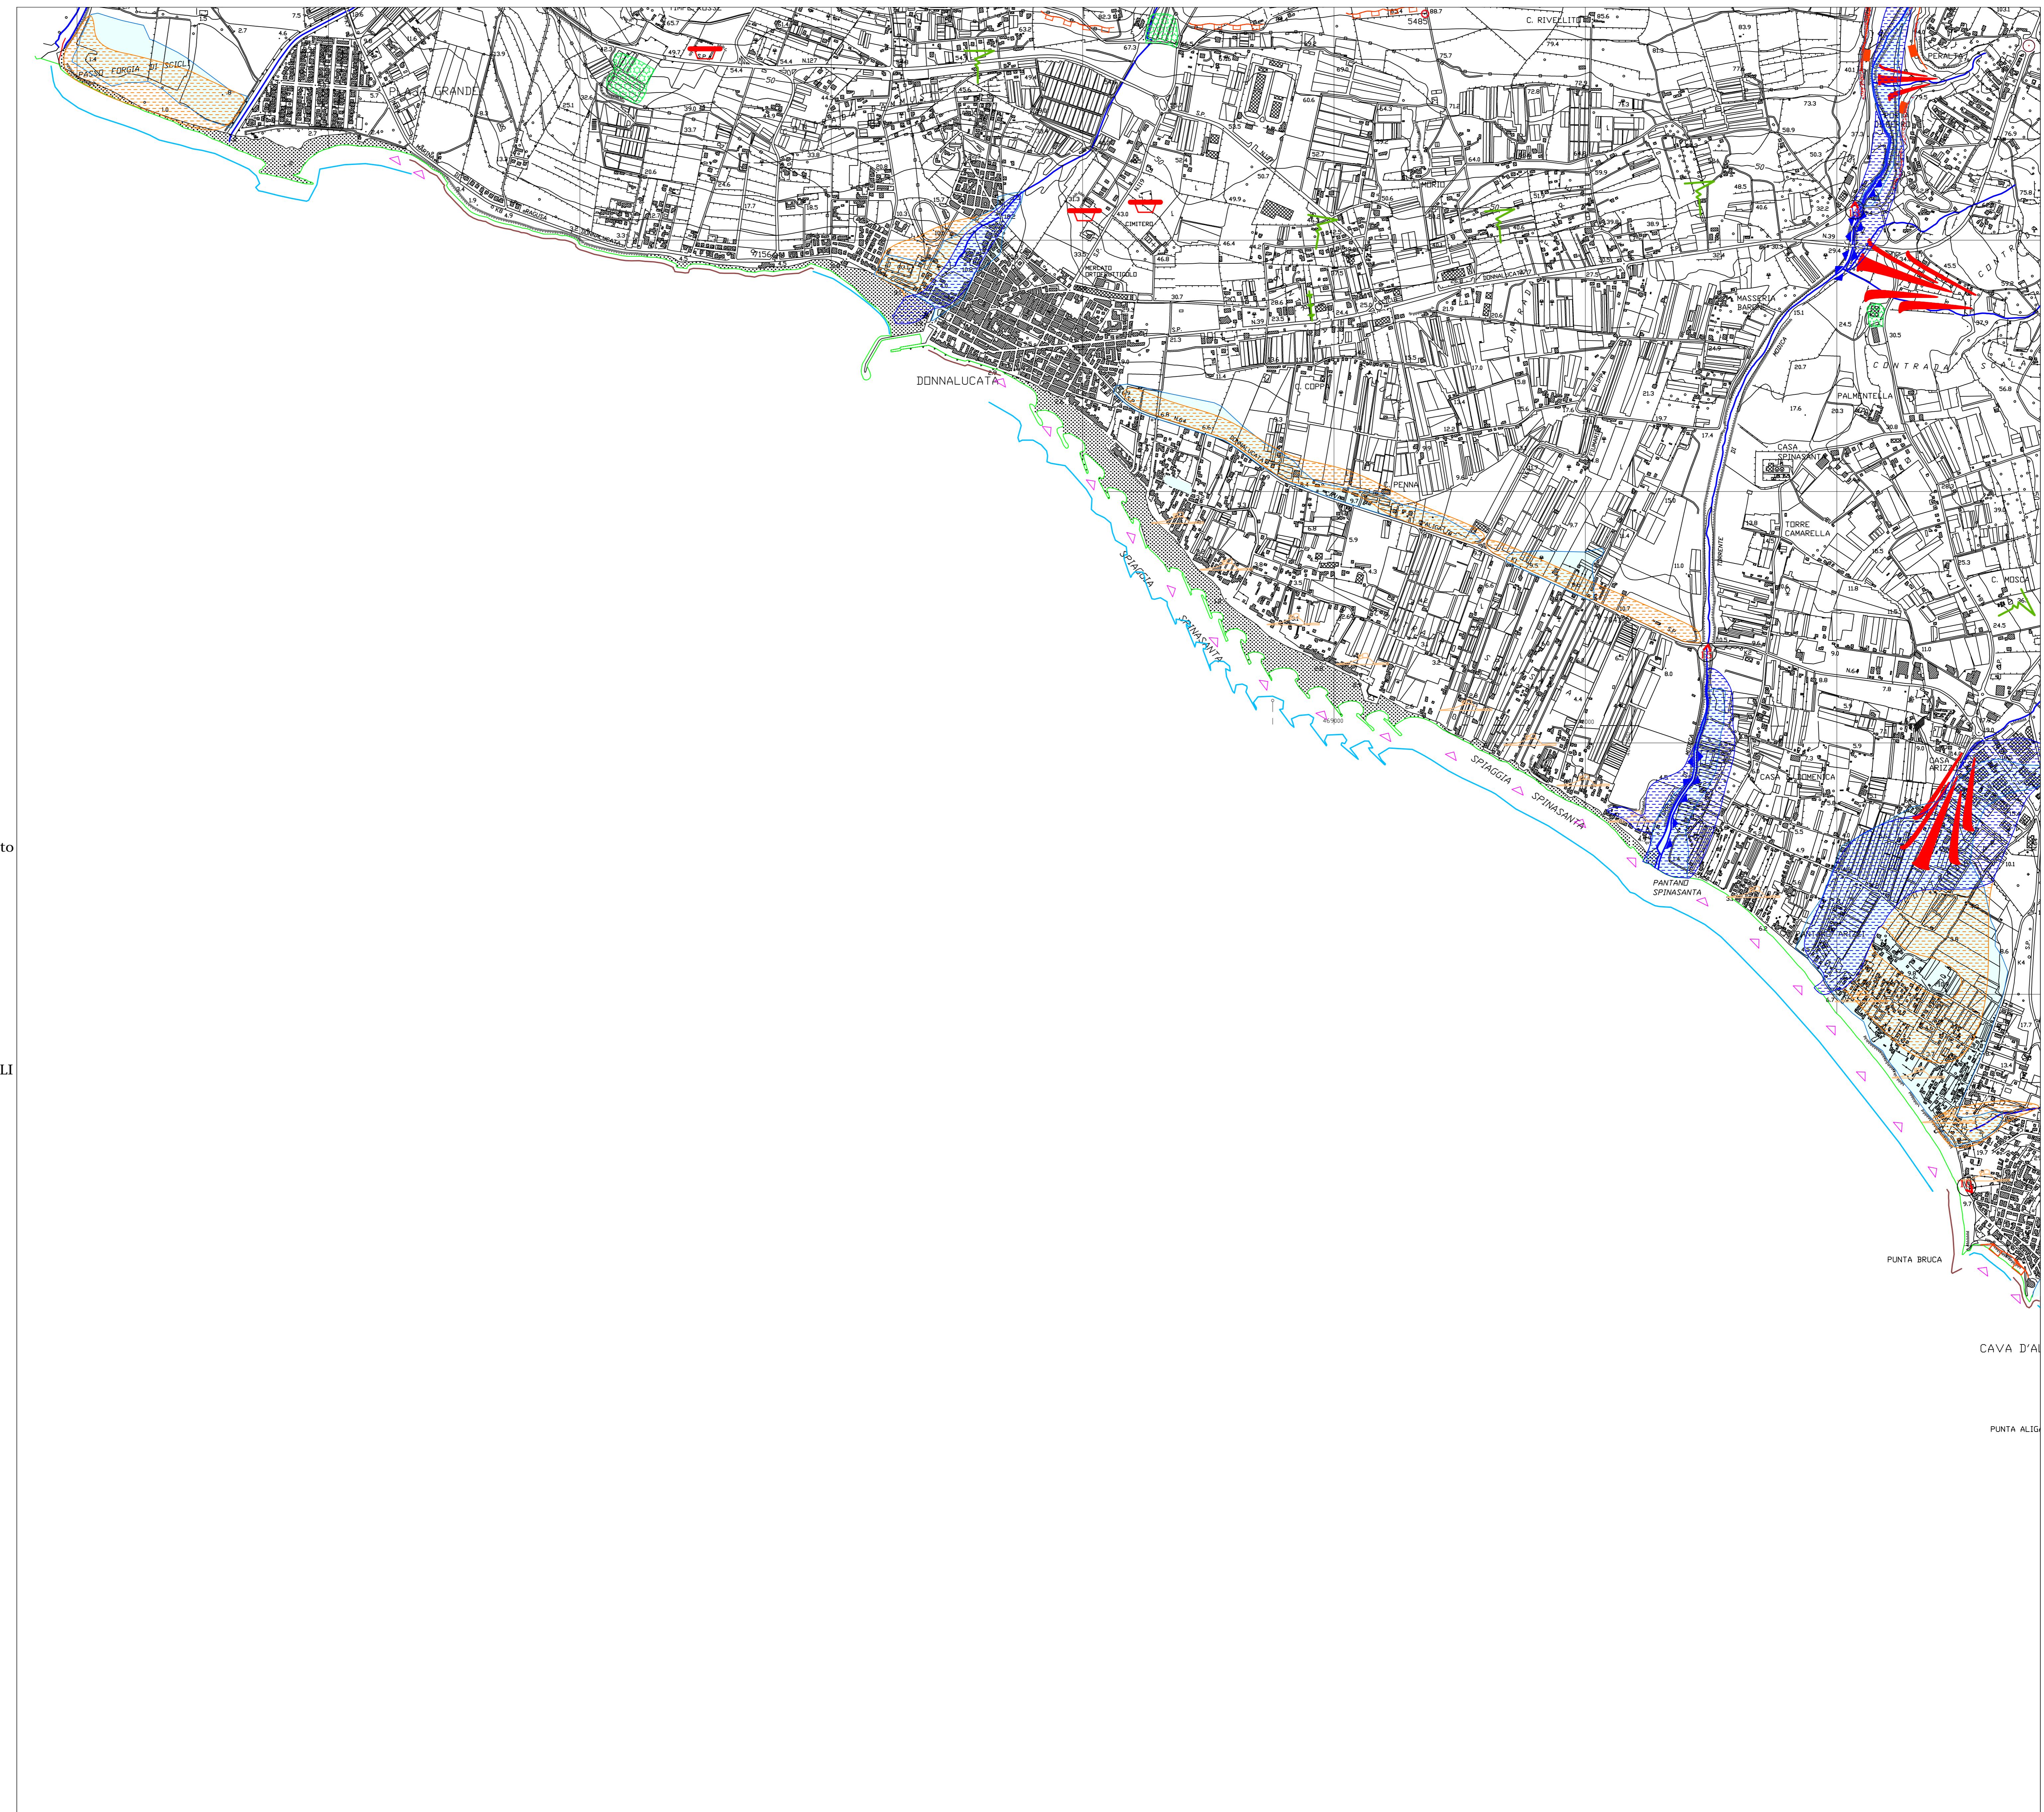
(Base topografica CTR: 647150 - 648130 - 648140 - 650040 - 651010 - 651020 - 650080 - 651050 - 651060)
